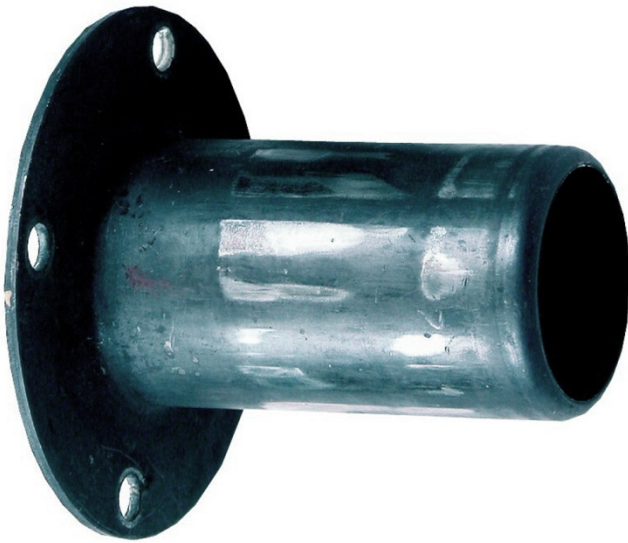
Fig. 1: Tubo guia desgastado

Num tubo guia desgastado (Fig. 1), o desacoplador já só se move aos solavancos ou fica encravado. Por essa razão, deverá substituir **sempre** um tubo guia desgastado. Preste atenção, para que o desacoplador se mova com facilidade no tubo guia. O tubo guia é de metal. A manga de deslize do desacoplador desliza no tubo guia. A manga de deslize é de metal ou de plástico.

Respeite as prescrições relativas à lubrificação dos componentes, para que o tubo guia e a manga de deslize do desacoplador não se desgastem prematuramente e / ou surja uma perturbação de funcionamento da embraiagem.

Emparelhamento de materiais iguais (tubo guia e manga de deslize do desacoplador de metal):

→ Unte as duas peças ligeiramente com massa consistente de alta resistência SACHS.

Emparelhamento de materiais diferentes (metal / plástico):

→ Não untar em caso algum.

* Exceção: Em caso de mangas de deslize do desacoplador em plástico, untadas preliminarmente na fábrica, não é permitido remover a camada de massa consistente.

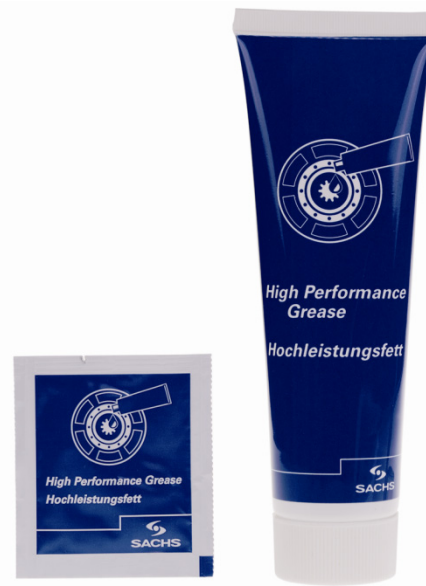
Fig. 2: Embalagem de massa consistente e tubo SACHS de massa consistente de alta resistência

Todos os kits de embraiagem SACHS são fornecidos com uma embalagem de massa consistente com massa consistente de alta resistência especial. A quantidade é suficiente para uma única lubrificação do perfil do cubo e, se necessário, também para untar o tubo guia.

Massa consistente de alta resistência SACHS, embalagem de massa consistente de 1 g (n.º de art. 4200 080 060)

Massa consistente de alta resistência SACHS, tubo de 80 g (n.º de art. 4200 080 050)
