Rulman, aşınmış bir kılavuz boru (şek. 1) üzerinde takılarak hareket ediyor ya da sıkışmış. Bu durumda, aşınmış bir kılavuz boru **daima** değiştirilmelidir. Rulmanın kılavuz boru üzerinde kolay hareket etmesine dikkat edin. Kılavuz boru metaldendir. Rulmanın yataklama burcu kılavuz boru üzerinde kayar. Yataklama burcu ya metalden ya da plastiktendir.

**DUYURU**

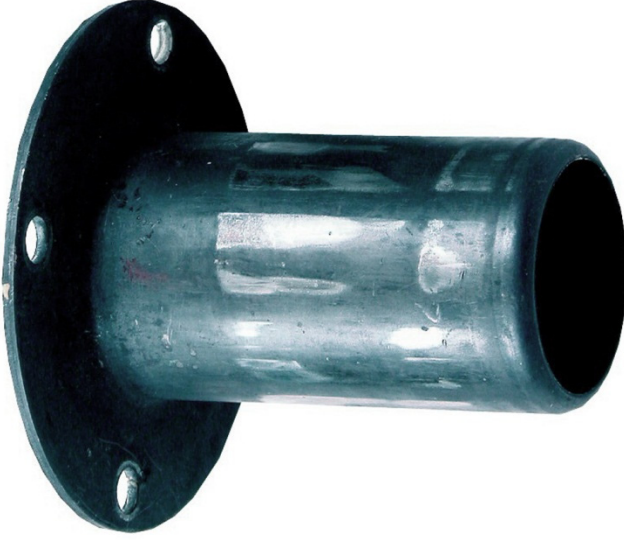
Şek. 1: Aşınmış kılavuz boru

Kılavuz boru ve rulman yataklama burcunun zamanından öne aşınmaması için parçaların greslenmesine ilişkin kuralları dikkate alın.

Aynı malzeme çifti (kılavuz boru ve rulman yataklama burcu metalden):

→ ise, her iki parçayı SACHS yüksek performans gresiyle hafifçe gresleyin.

Farklı malzeme çifti (metal / plastik):

→ ise, kesinlikle greslemeyin.

\* İstisna: Fabrika çıkışlı greslenmiş plastik rulman yataklama burcu üzerindeki gres katmanı çıkarılmamalıdır.

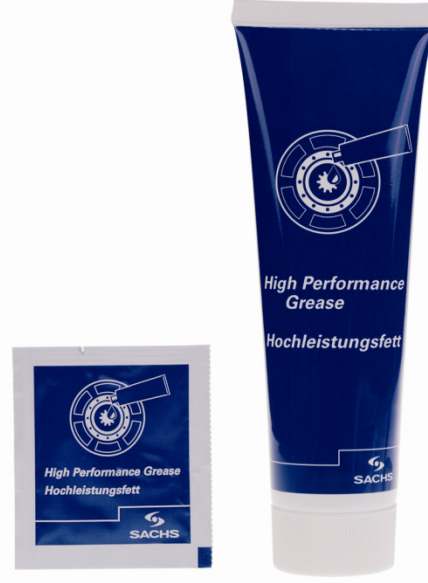
Şek. 2: Tek kullanımlık ve tüpte SACHS yüksek performans gresi

Tüm SACHS debriyaj kitleri tek kullanımlık özel yüksek performans gres yağıyla birlikte teslim edilir.

Bu miktar freze işlemeli yüzeylerin ve gerektiğinde kılavuz borusunun yağlanması için yeterlidir.

SACHS yüksek performans gresi, 1 g tek kullanımlık (ürün no. 4200 080 060)

SACHS yüksek performans gresi, 80 g tüp (ürün no. 4200 080 050)
