ab Baujahr 1992

Nach dem Abklemmen der Fahrzeugbatterie können die Memory-Speicher des ESP, Fensterhebers, Schiebedachs und der Sitzverstellung verloren gehen. ESP, Schiebedach und Fensterheber funktionieren nicht oder nicht korrekt. Die Ursache hierfür ist ein Spannungsausfall.

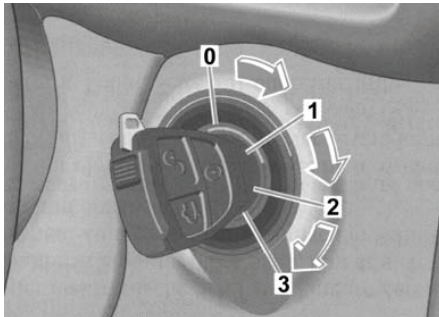
Fig. 1:

- Zündschlüssel in Stellung 1 oder 2 bringen (Fig 1).
- Betätigungsschalter Fensterheber in Stellung 1 (Fig 3),
- Betätigungsschalter Schiebedach in Stellung 3 (Fig 2) drücken
- Warten bis die Scheibe bzw. Schiebe-Hebe-Dach ganz angehoben sind.
- Danach den Betätigungsschalter für eine weitere Sekunde in dieser Stellung belassen.
