Możliwe przyczyny występowania zginania i naprężeń w amortyzatorach

Prawidłowy montaż amortyzatorów w położeniu z prześwitem konstrukcyjnym podwozia

OGŁOSZENIE

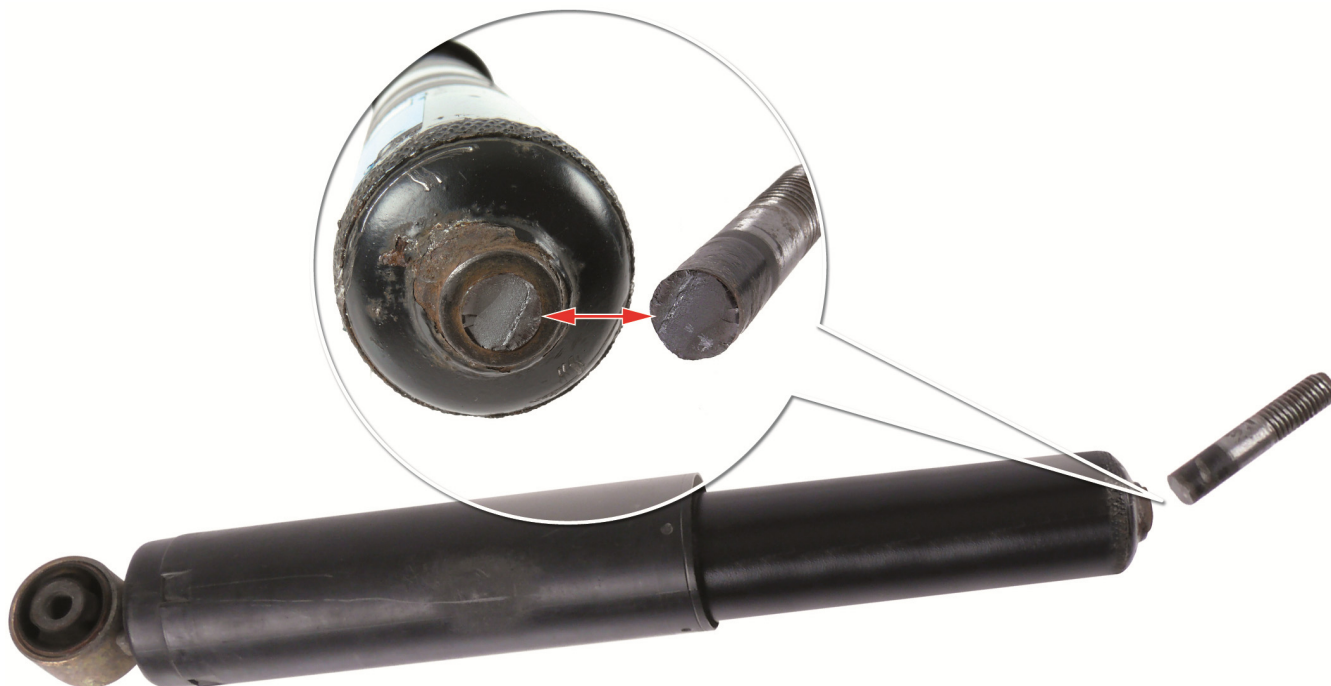
Ilustracja 1: Złamany trzpień przegubu z powodu zmiennych naprężeń zginających

1. Sprawdzić pojazd pod kątem uszkodzeń powypadkowych lub innych szkód.
2. Wstawić amortyzator przy podniesionym pojeździe i **ręcznie** dokręcić.
3. Opuścić pojazd, tak aby stał on na kołach (położenie z prześwitem konstrukcyjnym).
4. W położeniu z podanym przez producenta pojazdu prześwitem konstrukcyjnym podwozia należy dokręcić śruby z przewidzianym momentem dociągającym.

Amortyzatory należy mocować z przewidzianym momentem dociągającym, w położeniu z podanym przez producenta pojazdu prześwitem konstrukcyjnym podwozia.
