FIAT Panda 2003/09-től és Punto 1999/9-től

Cikkszám 802 385

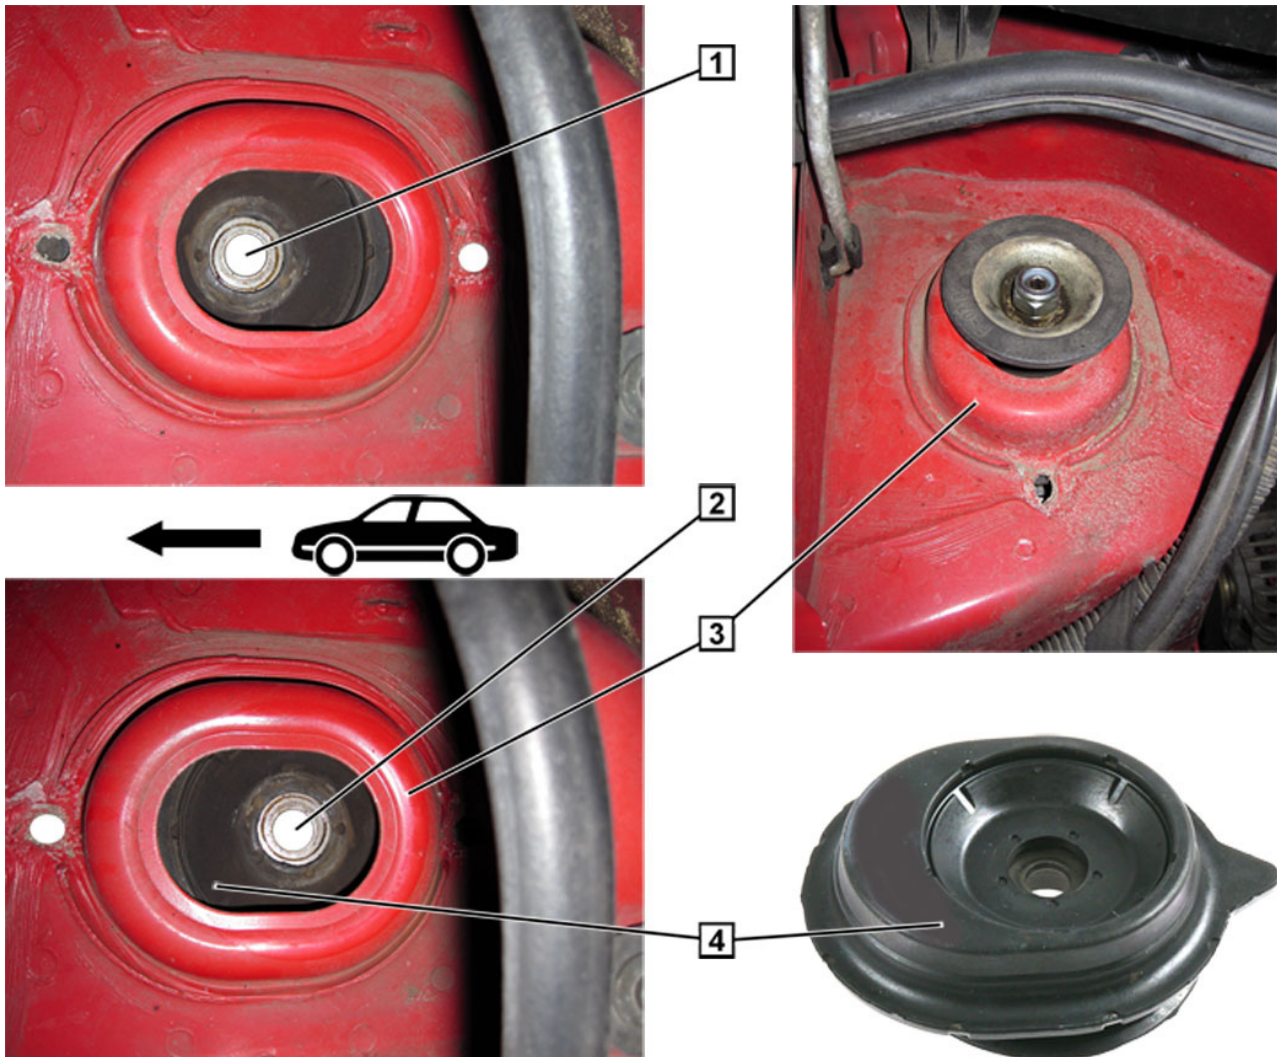
1. ábra: Toronycsapágó különböző beépítési helyzetekben

- 1 Beépítési helyzet, kis utánfutás
- 2 Beépítési helyzet, nagy utánfutás

- 3 Rugótoronyban
- 4 Toronycsapágó

A rugóstag két különböző beépítési helyzetben szerelhető be: (1) vagy (2).
Ellenőrizze, hogy rásegítés nélküli vagy szervokormány van beszerelve a járműbe!

A toronycsapágó (4) beépítési helyzetével a rugótoronyban (3) megváltoztatja az első tengely utánfutását:

Kormányzás	Rugóstag	Tengely beállítása
Rásegítés nélküli kormányzás →	(1)-es beépítési helyzet →	Kis utánfutás
Szervokormány →	(2)-es beépítési helyzet →	Nagy utánfutás
