Scania

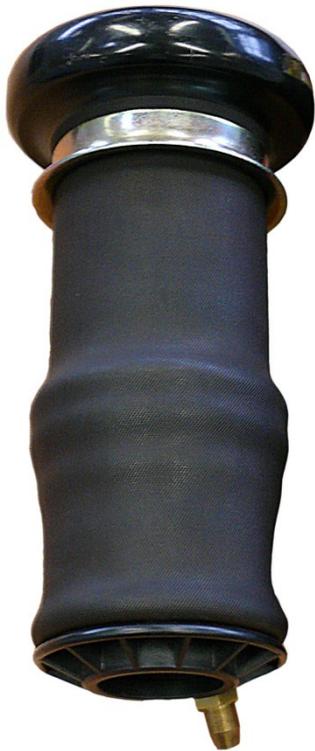
Рис. 1: Замененная пневматическая рессора 557 001

Пневморессора 557 001 заменена рессорой 310 619.
Изменился дизайн верхней крышки (Рис. 1, Рис. 2).

Замена пневморессор возможна **без** модификации конструкции.

Пневморессоры могут устанавливаться только совместно с демпферами кабины SACHS или BOGE.

Не допускается установка пневморессор совместно с демпферами кабины других производителей.

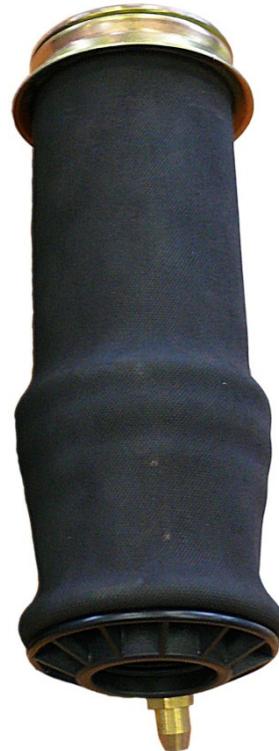
Рис. 2: Устанавливаемая в настоящее время
пневматическая рессора 310 619
