Audi, Seat, Skoda, VW

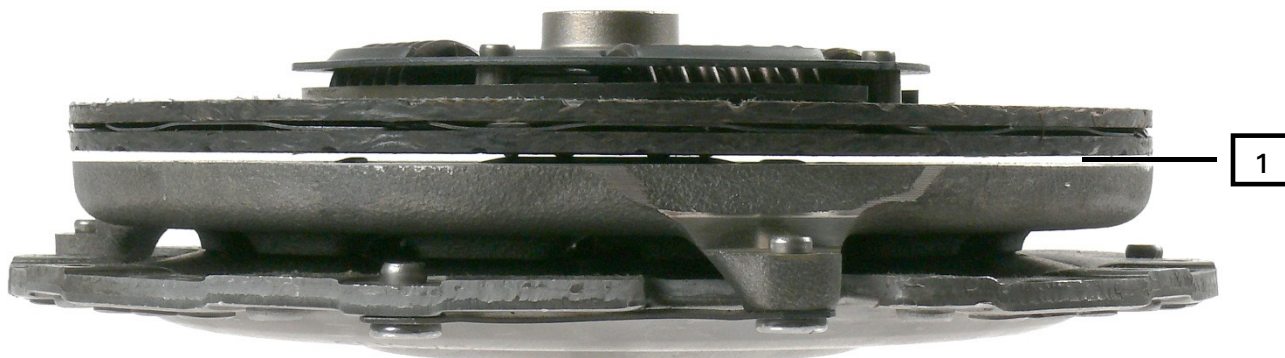
Sl. 1: MX sklopka

Na potisnem krožniku MX sklopke je prišlo do konturne spremembe. V demontiranem stanju se lahko plošča sklopke znotraj nalega na potisni krožnik sklopke. Med ploščo sklopke in potisno ploščo lahko, glede na izvedbo, ostaja reža (1). To ne predstavlja napake.

Po strokovni montaži MX sklopke, se ta nahaja v pravilnem položaju in je ustrezno delujoča.
