UPUTA:

Kod spojki sa čvrstom vezom odvajča poboljšani su prsten odvajča kao i opruga. Time su sprječena oštećenja pri transportu kao i grješke u rukovanju.

Kataloški brojevi vjezani za ovo poboljšanje su: 3483 kao i 3488

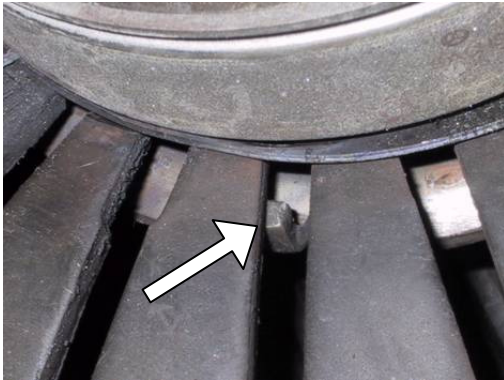
Sl. 1: Pogrešno sjedište drške za vođenje prstena odvajča – drška je gumuta ispod membranske opruge

Pri udaru prilikom transporta ili grješke u rukovanju odvajča može biti izbačen iz centralne pozicije koja je potrebna za funkcioniranje (vidi sliku 1).

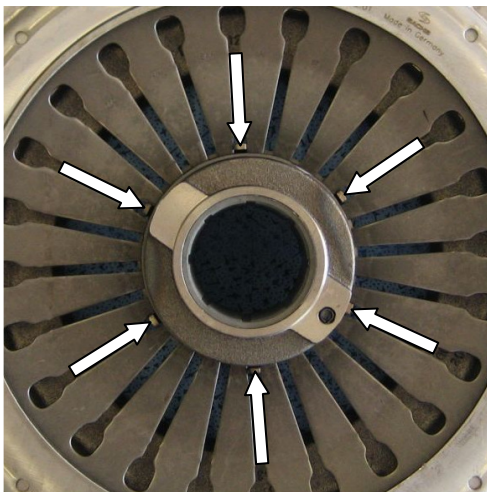
Na slici 2 se vidi 6 žljebova čvrste veze, prethodne konstrukcije su imale zapravo 4 žljeba.

Sl. 2: Šest žljebova

Kod SACHS – konstrukcija se može ugraditi stara potisna ploča sa novom vezom odvajča.

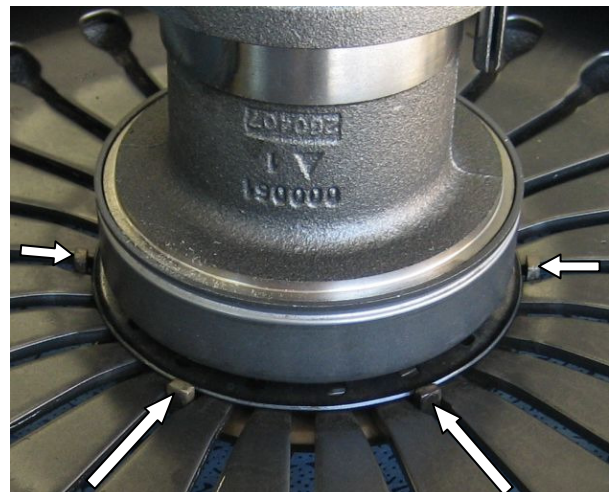
Sl. 3: žljebovi sa strane (vidi se samo 4 od ukupno 6!)
