Scania

Le ressort pneumatique 557 001 a été remplacé par le ressort pneumatique 310 619.  
Le design du capuchon protecteur supérieur a été modifié (fig. 1, fig. 2).

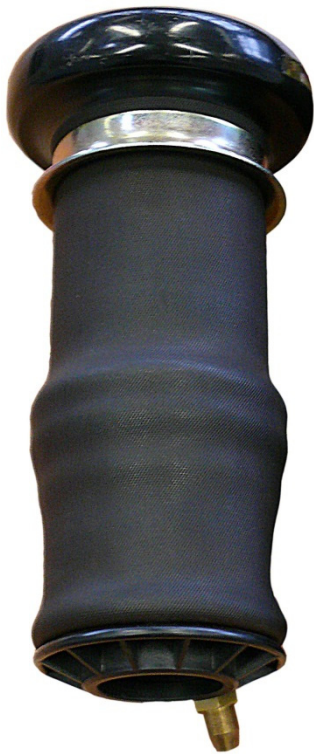
Fig. 1 : Ressort pneumatique remplacé 557 001

Le remplacement des ressorts pneumatiques est réalisable **sans** modification.  
Les ressorts pneumatiques peuvent uniquement être installés avec des amortisseurs de cabine SACHS ou BOGE.  
Il est **impossible** de les combiner avec des amortisseurs de cabine d'autres constructeurs.

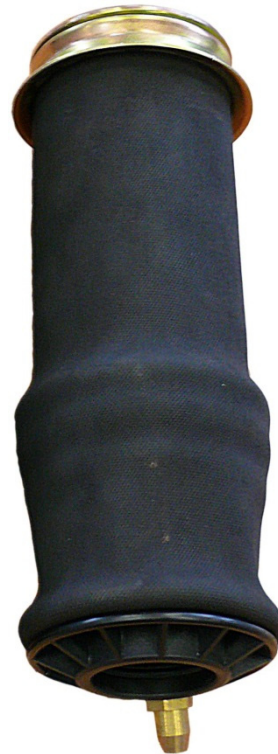
Fig. 2 : Ressort pneumatique actuel 310 619
