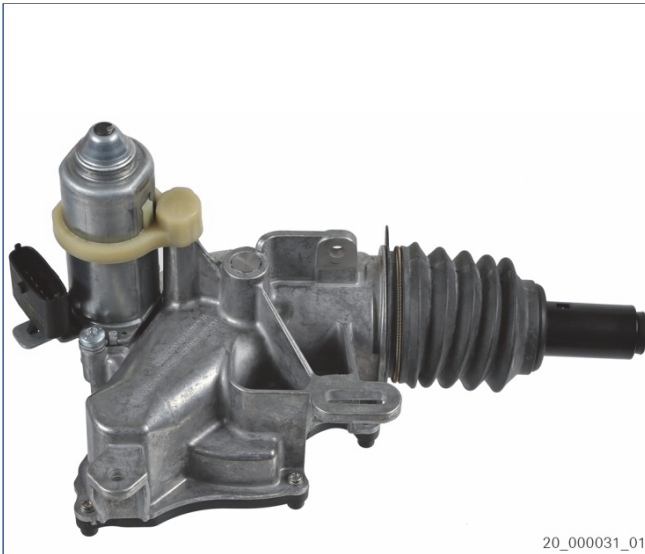
20_000031_01

Fig. 1: attuatore frizione (esempio)

Una volta montati, gli attuatori devono essere calibrati con un apparecchio diagnostico adatto. Osservare le indicazioni del costruttore del veicolo.

Se gli attuatori montati non vengono calibrati possono verificarsi i seguenti errori:

- Messaggio d'errore.
- Non è possibile cambiare marcia.
- La frizione non funziona o funziona solo in maniera limitata.

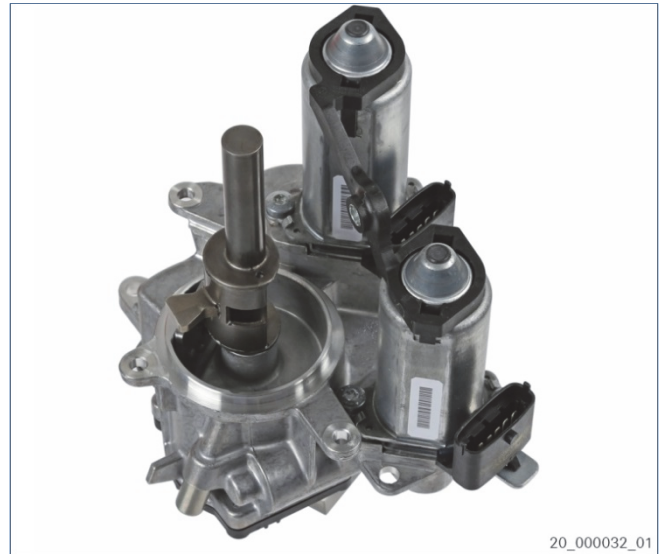
20_000032_01

Fig. 2: attuatore cambio (esempio)
