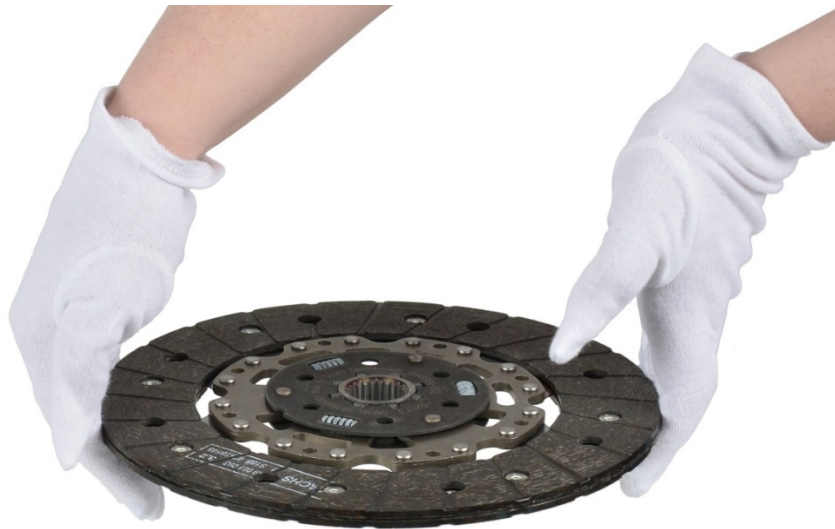
Fig. 1: Discul de ambreiaj

Substanțele conservante de pe plăcuțele discurilor de ambreiaj pot cauza următoarele deficiențe:

- Smucituri la pornire
 - Patinarea ambreiajului în timpul deplasării
 - Mesaj de eroare în procesul de recunoaștere a ambreiajului
- ⇒ Curățați suprafețele de frecare ale roții volante, ale roții volante cu masă dublă și ale plăcii de presiune a ambreiajului.

- ⇒ Apucați discul de ambreiaj numai cu mâinile curate sau cu mănuși curate.
- ⇒ Înainte de montare, verificați bătaia laterală a discului de ambreiaj (max. 0,5 mm).

- ⇒ La montarea ambreiajului SACHS, utilizați unsoare de înaltă performanță, în cantitatea corectă și în locurile corecte.
- ⇒ Respectați informațiile de service:
- Clutch Installation in Passenger Cars and Commercial Vehicles, Greasing / not greasing the guide tube (11545 EN)
 - Clutch Installation in Passenger Cars and Commercial Vehicles, Greasing the hub spline (11560 EN)
