BMW E30 / E36 / E46 / Z1 / Z3

Br. art. 802 003 / 802 383

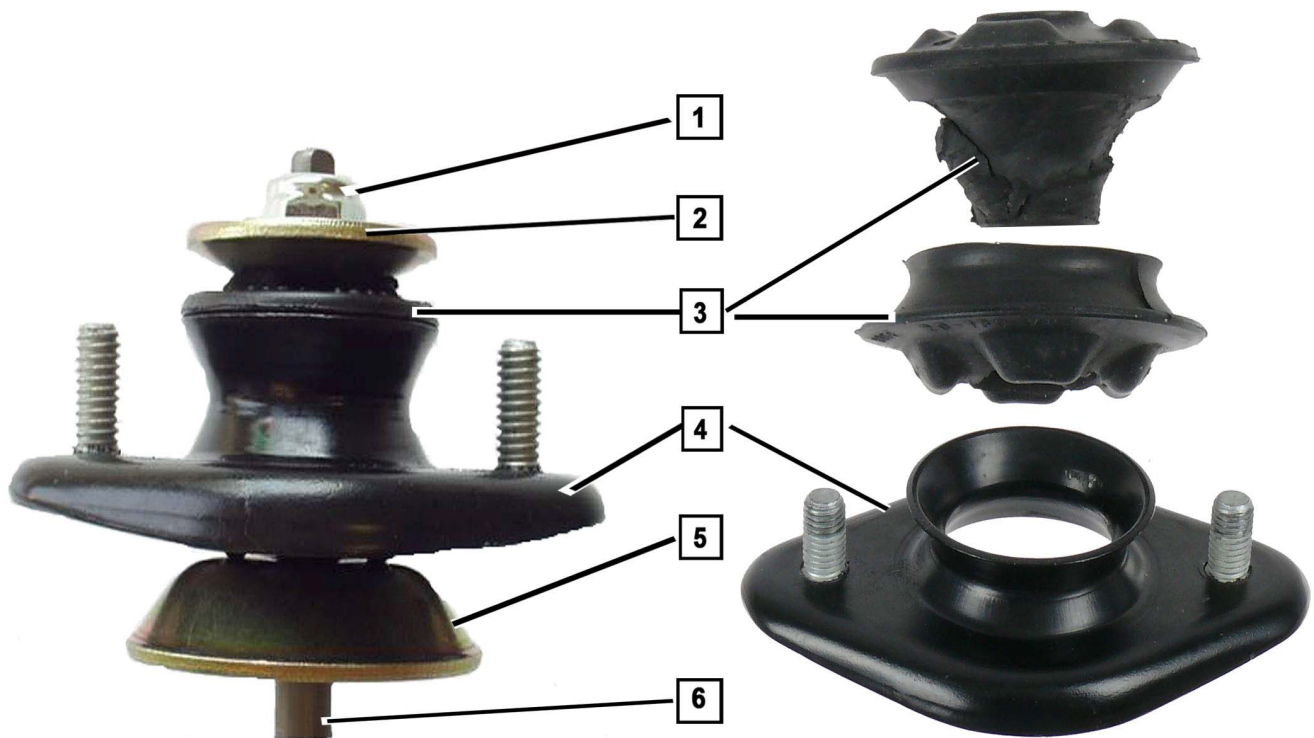
Sl. 1: netaknuti osloni ležaj opružne poluge s dijelovima za ugradnju

Sl. 2: uništeni osloni ležaj opružne poluge

- 1 Matica klipnjače
- 2 Tanjurasta podloška mala
- 3 Gumeni element oslonog ležaja opružne poluge

- 4 Metalni element oslonog ležaja opružne poluge
- 5 Tanjurasta podloška velika
- 6 Klipnjača

Montirajte dijelove za ugradnje prema prikazanom redoslijedu Sl.1 (1 - 6)

Moguće posljedice neispravno sastavljene opružne poluge:

- Gumeni element (3) će biti istrgnut iz metalnog dijela (4) te će se tako i uništiti (sl.2)
- Dotični amortizer je bez učinka.
- Jasno čujni zvukovi na stražnjoj osovini.

Pridržavajte se redoslijeda montaže kako biste izbjegli oštećenja na oslonom ležaju opružne poluge.

Pričvrstite opružnu polugu na propisani zatezni moment.
