Scania

Pneumatická jednotka 27-C33-0 (viz obr. 1) byla nahrazena pneumatickou jednotkou 27-F97-0 (viz obr. 2). Jak je vidět z obrázků, změna designu se týká tvaru vrchní čepičky (Obr. 1, Obr. 2).

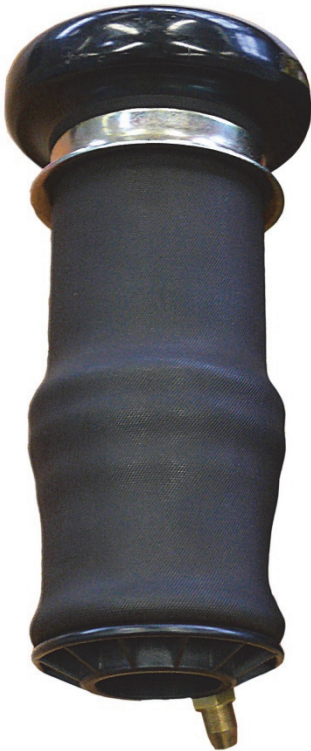
Obr. 1: Nahrazená pružící jednotka 27-C33-0

Výměna těchto pneumatických pružících jednotek je možná **bez** dodatečných změn. Pneumatické pružící jednotky lze montovat pouze s tlumiči kabiny řidiče SACHS nebo BOGE. Kombinace s tlumiči jiných výrobců **není** možná.

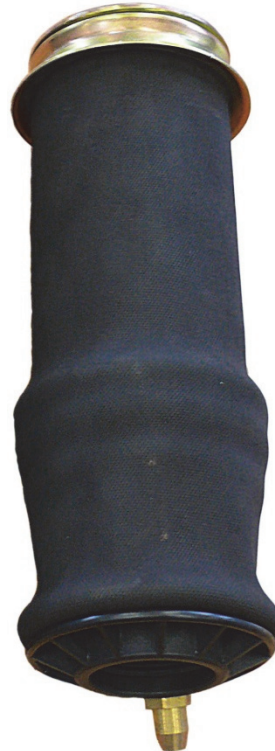
Obr. 2: Aktuální pružící jednotka 27-F97-0
