#### Scania

La molla pneumatica 27-C33-0 è stata sostituita dalla molla pneumatica 27-F97-0.  
Il design del cappuccio superiore è stato modificato (fig. 1, fig. 2).

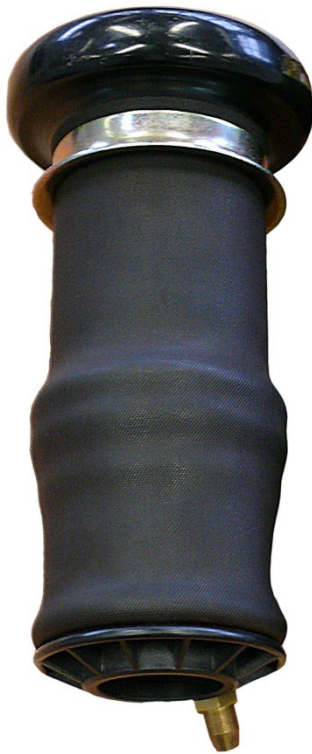
Fig. 1: molla pneumatica sostituita 27-C33-0

La sostituzione delle molle pneumatiche è possibile **senza** modificazioni.

Le molle pneumatiche possono essere montate solamente con ammortizzatori per cabine di guida SACHS o BOGE.

**Non** è possibile utilizzarle in combinazione con ammortizzatori per cabine di guida di altri costruttori.

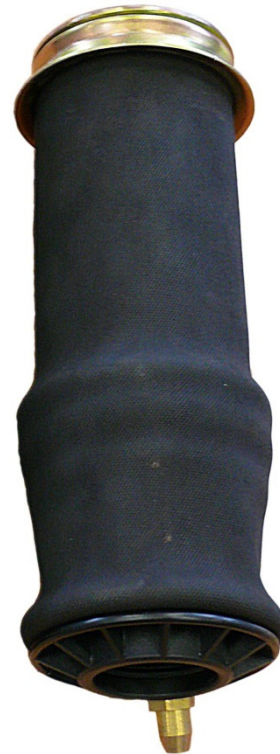
Fig. 2: molla pneumatica in uso 27-F97-0
