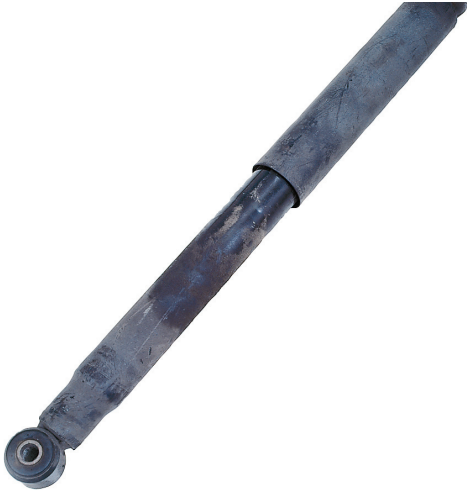
Fig. 1: Brouillard d'huile au niveau de l'amortisseur

- A chaque course, la tige de piston prélève une très faible quantité d'huile dans la chambre intérieure.
- Lorsque les températures de travail sont élevées, un brouillard d'huile se forme et se dépose inévitablement sur le tube extérieur.
- Avec le temps qui passe, ce brouillard d'huile peut être visible sur env. 1/3 du tube extérieur sec. Aucune défaillance / insuffisance!
- Ne jamais vérifier les amortisseurs après un déplacement sous la pluie.

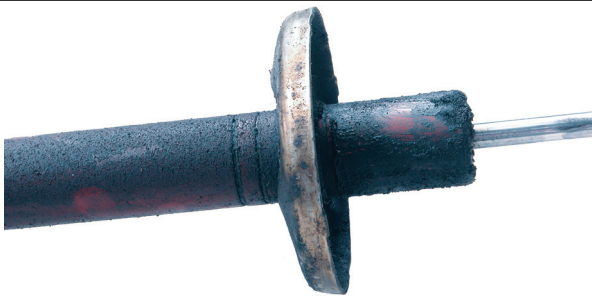
Fig. 2: Nettes traces d'huile

- Le tube extérieur est luisant d'huile. Le joint d'étanchéité de la tige de piston est usé
 - Durée de fonctionnement élevée
 - Sollicitation rude
 - Sable ou saletés des routes
- Si le tube extérieur présente des gouttes d'huile, cela peut, sur des amortisseurs neufs, correspondre à de l'huile résiduaire qui s'est accumulée sur le guide lors du processus de fabrication.

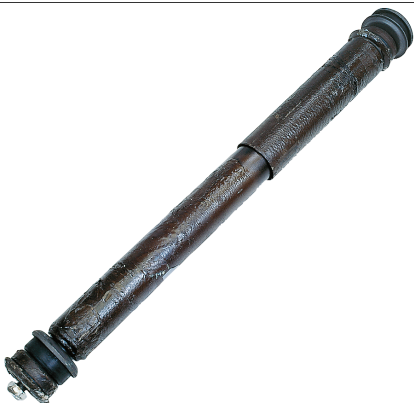
Fig. 3: Protections de bas de caisse / cire

- Ces produits simulent souvent une perte d'huile. Ils doivent être enlevés car ils empêchent la dissipation de la chaleur.
- Les projections de saletés de la route sont aussi à tort, interprétées comme un défaut d'étanchéité.
