Идентификация рулевого механизма – Volvo XC90 I

Соблюдайте следующие положения при переделке замене рулевого механизма Kooyo/SMI на рулевой механизм ZF:

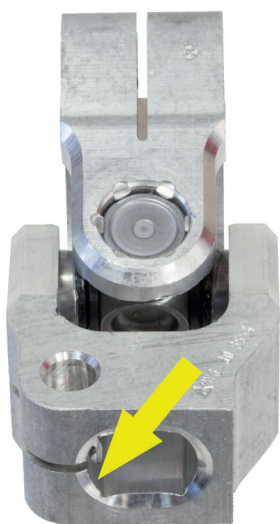
Прежний шарнир (рулевой вал) без углубления

Ввиду возможных различий на ведущем валу рулевого управления, заменяйте рулевой вал между рулевым механизмом и рулевой колонкой на карданный шарнир с крестовиной.

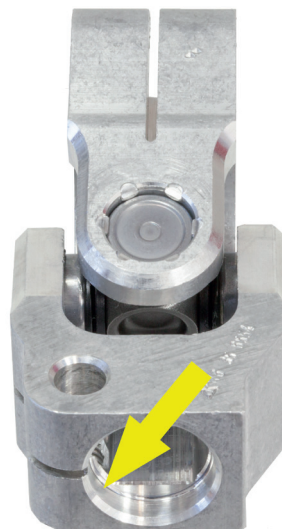
Новый карданный шарнир с крестовиной с углублением
