## Reparatursatz Faltenbalg für Lenkgetriebe JRP604

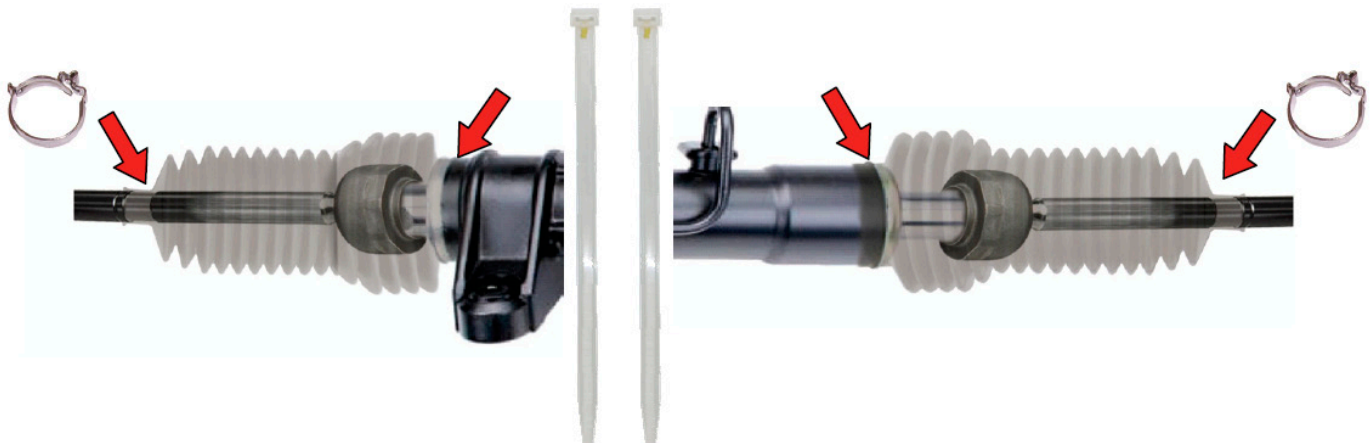
- Stellen Sie sicher, dass sich die Faltenbälge am Lenkgetriebe und an den Spurstangen in der korrekten Montageposition befinden.

- Sichern Sie die Faltenbälge auf den Axialgelenken mit den mitgelieferten Metallschellen (15 bzw. 16 mm - je nach Axialgelenk).

- Zum Befestigen der Faltenbälge am Häuserohr der Lenkung benutzen Sie bitte die im Reparatursatz mitgelieferten Montagebänder.

**Zum Verschließen der Schellen muss eine entsprechende Montagezange verwendet werden!**
