刹车盘/轮毂的腐蚀

车轮紧固螺栓松动

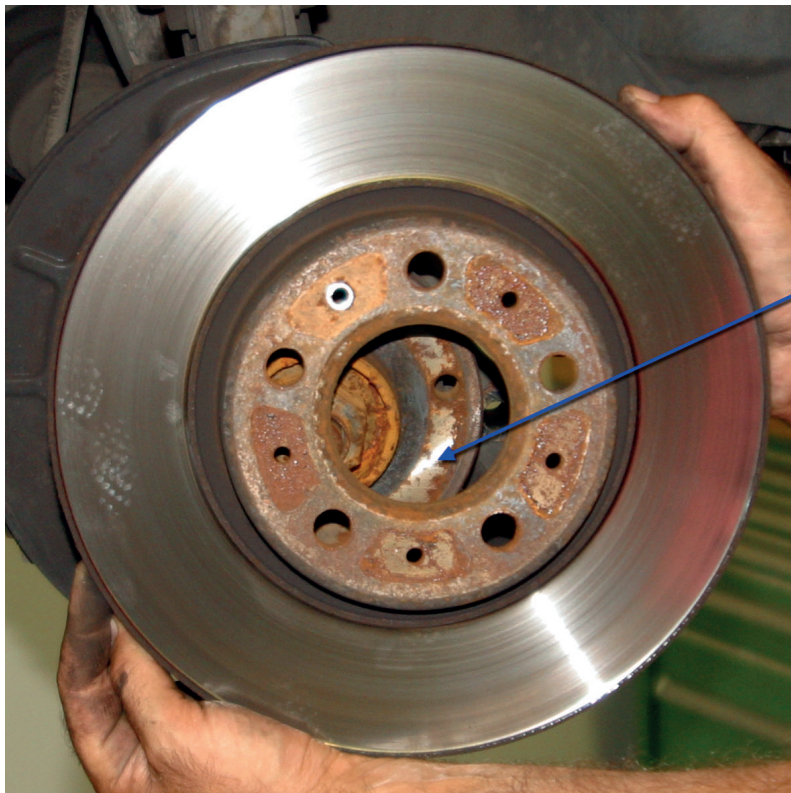
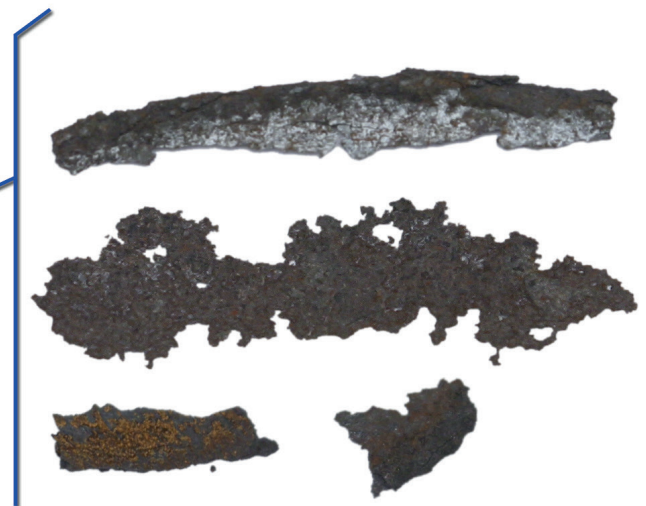
这个问题可能是由刹车盘和轮毂之间的腐蚀而引起。即使是使用规定的扭矩将车轮紧固螺栓拧紧，车轮也有可能行驶期间松动。

其原因是制动盘和轮毂之间的固体锈分解成尘埃，从而改变了车轮螺栓的设定扭矩。这就可能导致行驶期间车轮螺栓的松动。

生锈部分
(放大图)

为了避免这种情况，请确保彻底清除制动盘和轮毂之间接触表面的腐蚀。如果您对刹车或行驶系组件的状态和功能有怀疑，请按车轴更换部件。
