Коррозия тормозных дисков/ступиц колес

Ослабленные болты крепления колес

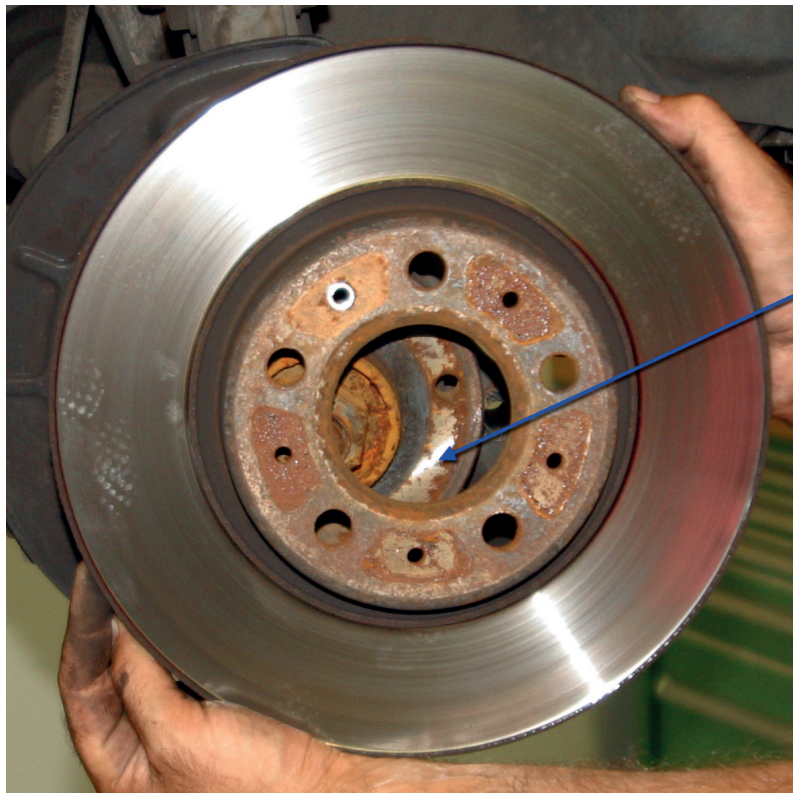
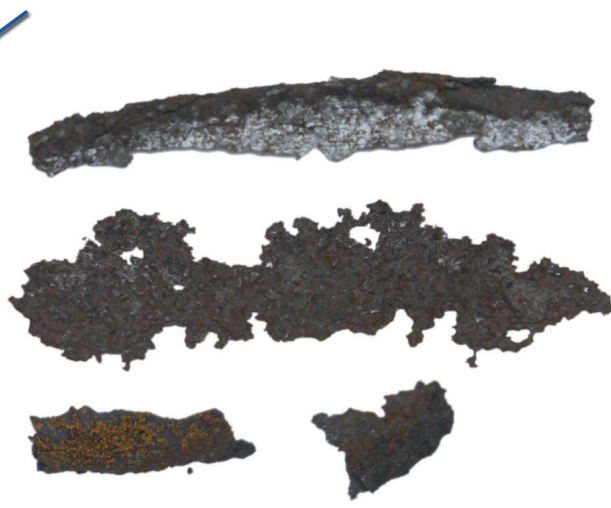
Эта проблема может быть вызвана коррозией между тормозным диском и ступицей колеса. Даже если болты крепления колеса были затянуты с предписанным моментом затяжки, они могут раскручиваться во время движения.

Причиной этого является то, что находящиеся между тормозным диском и ступицей колеса твердые частицы ржавчины стираются в пыль, изменяя таким образом предустановленный момент затяжки колесных болтов. Этот процесс может приводить к раскручиванию колесных болтов во время движения.

**Пораженные ржавчиной участки
(увеличенное изображение)**

Чтобы противодействовать этому, следите, чтобы контактные поверхности между тормозным диском и ступицей колеса были тщательно очищены от коррозии. При наличии сомнений в состоянии и работоспособности компонента тормозной системы или ходовой части замените соответствующие детали осевыми комплектами.
