GDB1542/1599 с двумя различными сигнальными тросиками

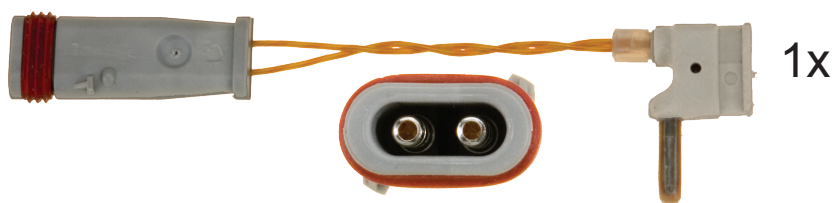
индикатор 50%-го износа

В одной из колодок имеется отверстие, предназначенное для индикации 50%-го износа. Если диск находится в контакте с датчиком, износ колодки составляет 50%. Эта информация будет храниться в электронном накопительном устройстве. Водитель не получает никакой предупреждающей индикации. Во второй колодке имеется отверстие, предназначенное для индикации полного износа. Если индикатор зафиксирует, что колодка достигла состояния максимального износа, на приборной панели автомобиля загорится лампочка сигнального индикатора и будет гореть непрерывно. Это означает, что колодки необходимо заменить.

положение 50 %-го износа

Примечание: во избежание неправильного подключения, эти индикаторы снабжены разными вилками.

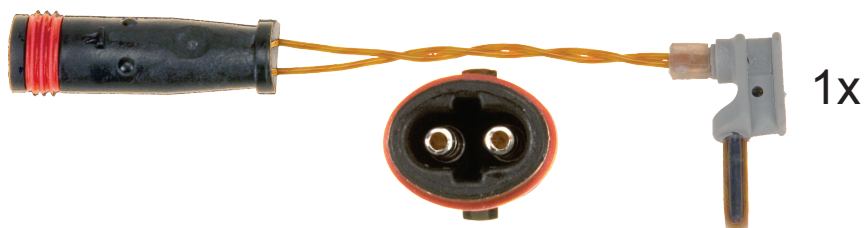
индикатор максимального износа

положение максимального износа
