## Поперечный рычаг Renault Megane (1, Classic, Coach, Scenic)

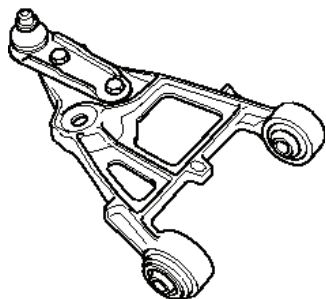
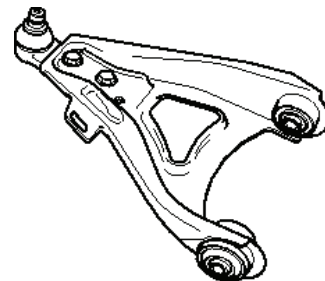
JTC334 заменяется на JTC1113

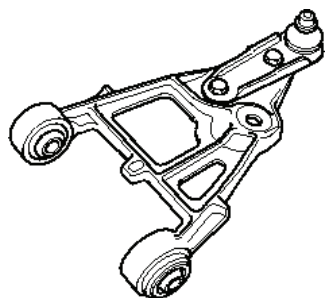
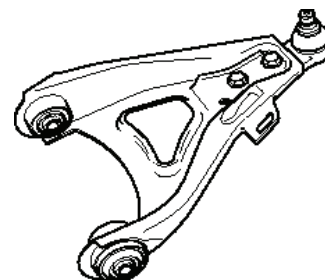
JTC335 заменяется на JTC1114
